**Tự động hóa hàn cột thép – Triển khai thực tế robot hàn hiện trường kiểu mới**  
**Tự động hóa toàn bộ quy trình đo đạc, hàn và loại bỏ xỉ chỉ bằng một nút bấm**

**Lỗi:** Sai số lượng bolt của 方杖 (ほうづえ)

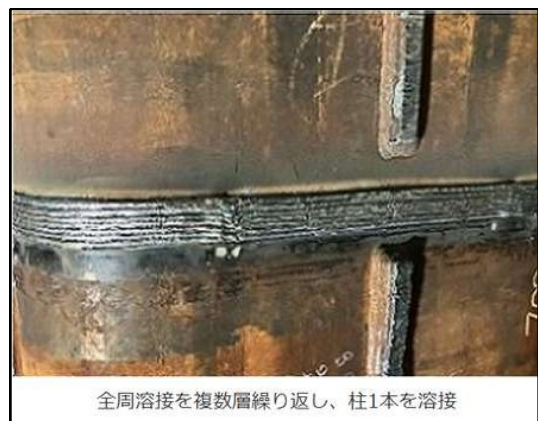
Việc hàn cột thép yêu cầu phải hàn nhiều lớp quanh chu vi để lấp đầy các mối nối của các vật liệu dày. Ở phiên bản trước, sau mỗi lớp hàn, kỹ thuật viên phải thủ công loại bỏ xỉ hàn, nhưng với chức năng loại bỏ xỉ mới, công đoạn thủ công này đã được loại bỏ hoàn toàn. Robot hiện tại có thể lặp lại toàn bộ quy trình đo mép vát, hàn, và loại bỏ xỉ cho đến lớp cuối cùng hoàn toàn tự

Hàn nhiều lớp chồng lên nhau xung quanh một cột
